EXTRAIT DU DOSSIER TECHNIQUE AMIANTE	
Groupe 0018 LE CHIRON 38 à 40 avenue de l'Europe 49300 CHOLET	Propriétaire SEVRE LOIRE HABITAT 34 RUE DE ST CHRISTOPHE BP 2144 49321 CHOLET CEDEX
Consultation de l'intégralité du DTA	
Modalités de consultation	sur rendez vous au siège de Sèvre Loire Habitat
Détenant du dossier	SEVRE LOIRE HABITAT 34 RUE DE ST CHRISTOPHE BP 2144 49321 CHOLET CEDEX

1. Objet et constitution du présent document

5. Liste des plans de repérage de l'amiante**Représentation sur plans des différentes localisations**

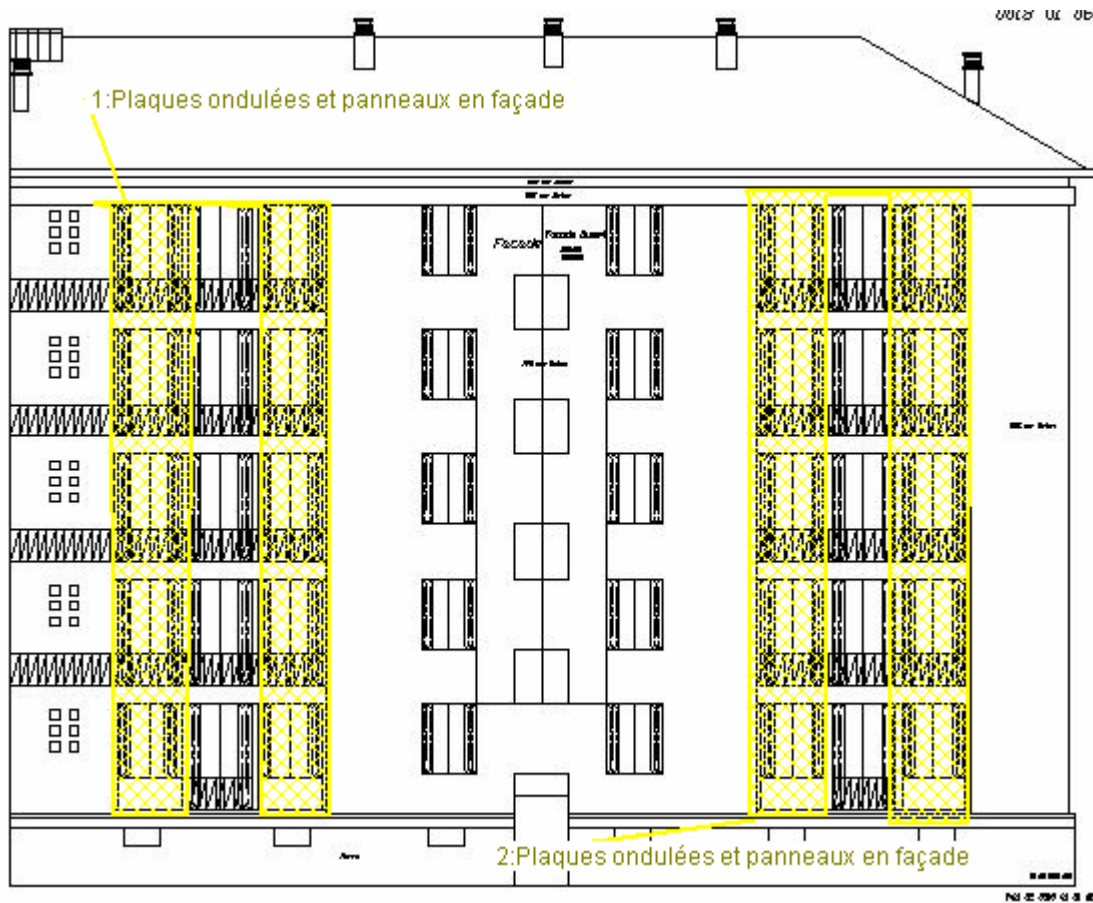
Liste des composants présents dans : plan ext façade ouest 40

1	Plaques ondulées et panneaux en façade	panneaux sous allège de type glasal	façade ouest entrée 40	?
2	Plaques ondulées et panneaux en façade	panneaux sous allège de type glasal	façade ouest entrée 40	?

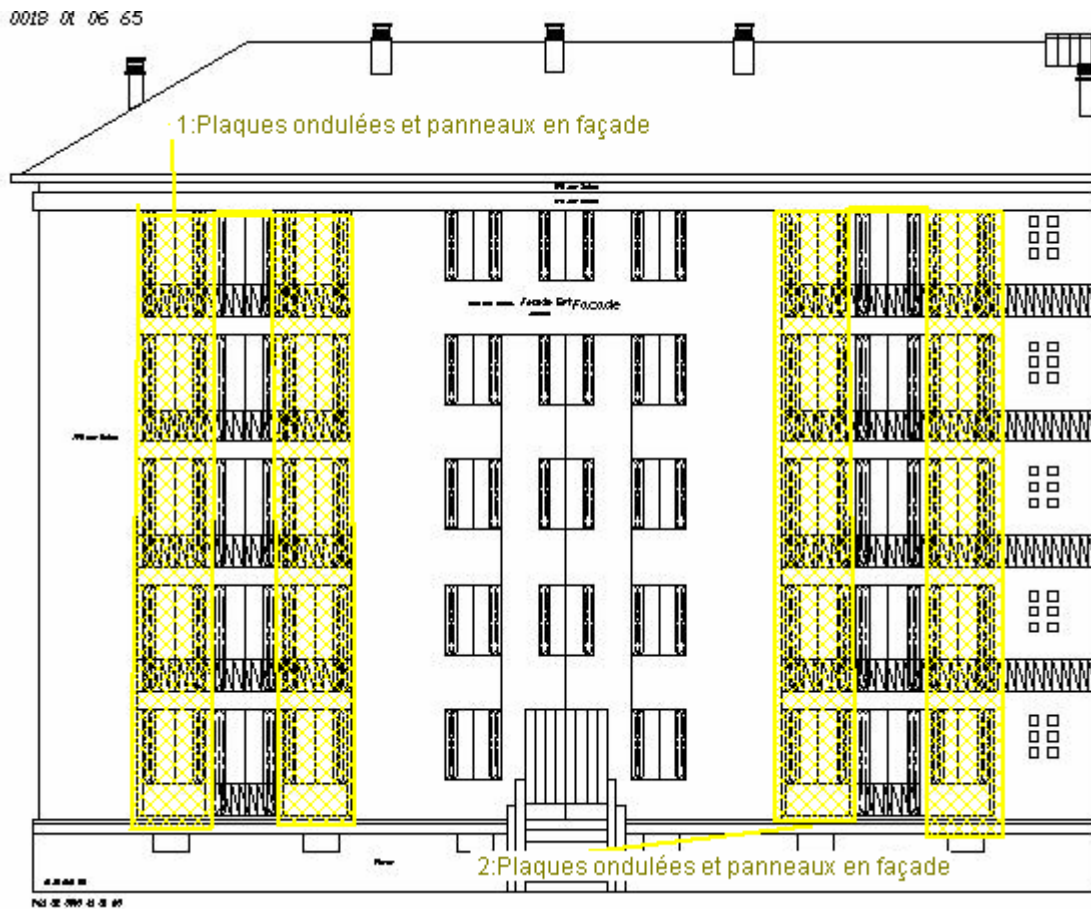
Liste des composants présents dans : plan ext façade est 40

1	Plaques ondulées et panneaux en façade	panneaux sous allège de type glasal	façade est entrée 40	?
2	Plaques ondulées et panneaux en façade	panneaux sous allège de type glasal	façade est entrée 40	?

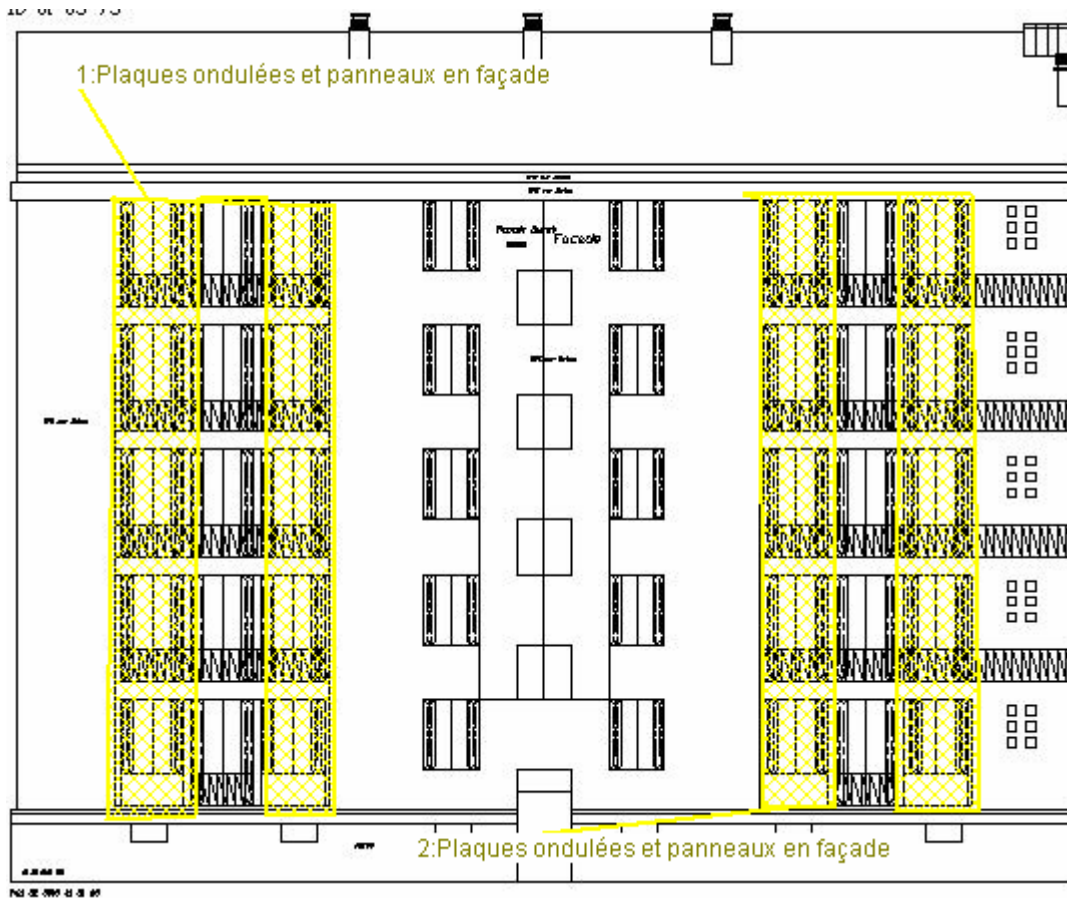
Liste des composants présents dans : plan ext façade ouest 38

1	Plaques ondulées et panneaux en façade	panneaux sous allège de type glasal	façade ouest entrée 38	?
2	Plaques ondulées et panneaux en façade	panneaux sous allège de type glasal	façade ouest entrée 38	?

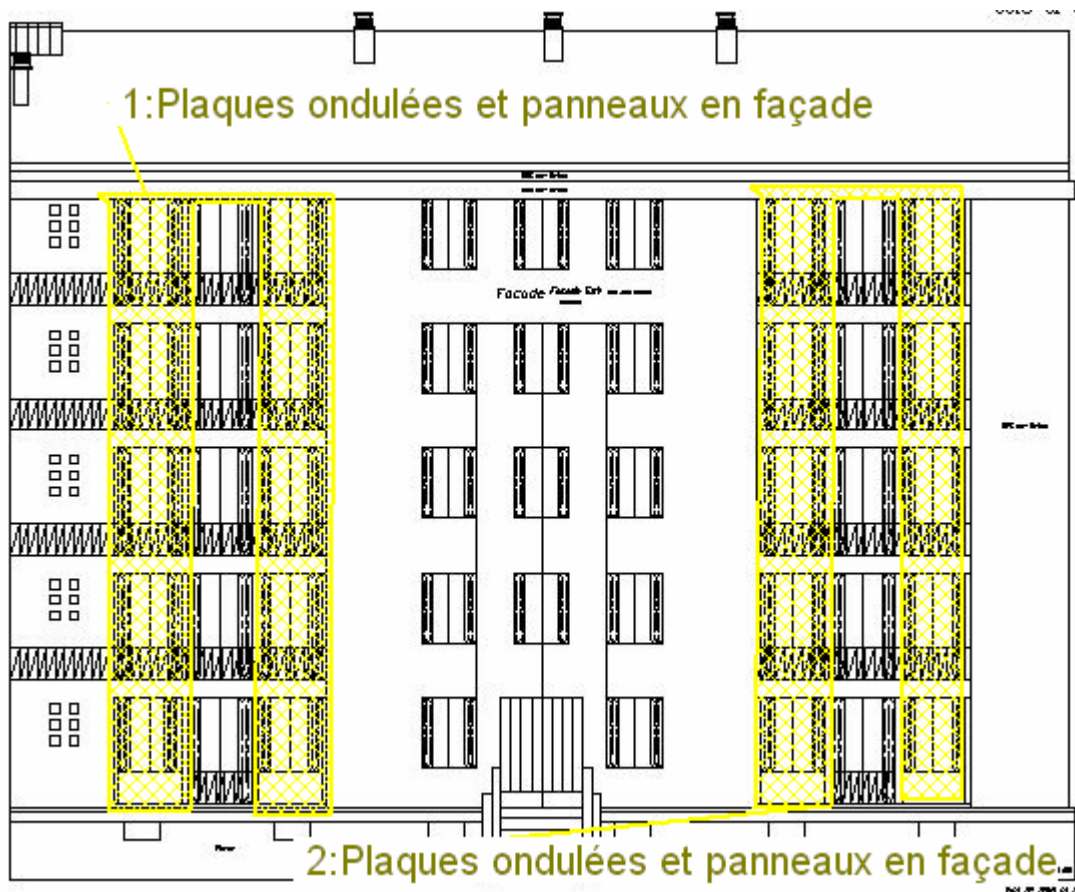
Liste des composants présents dans : plan ext façade est 38			
1	Plaques ondulées et panneaux en façade	panneaux sous allège de type glasal	façade est entrée 38 ?
2	Plaques ondulées et panneaux en façade	panneaux sous allège de type glasal	façade est entrée 38 ?
