<b>EXTRAIT DU DOSSIER TECHNIQUE AMIANTE</b>	
0031-CLAIREFONTAINE 5, square Montgeoffroy  49300 CHOLET	<b>Propriétaire</b> SEVRE LOIRE HABITAT  34 RUE DE ST CHRISTOPHE BP 2144 49321 CHOLET CEDEX
<b>Consultation de l'intégralité du DTA</b>	
Modalités de consultation	sur demande auprès de SEVRE LOIRE HABITAT
Détenteur du dossier	SEVRE LOIRE HABITAT 34 RUE DE ST CHRISTOPHE BP 2144 49321 CHOLET CEDEX

Dossier Technique Amiante mis à jour le : 21/11/2005

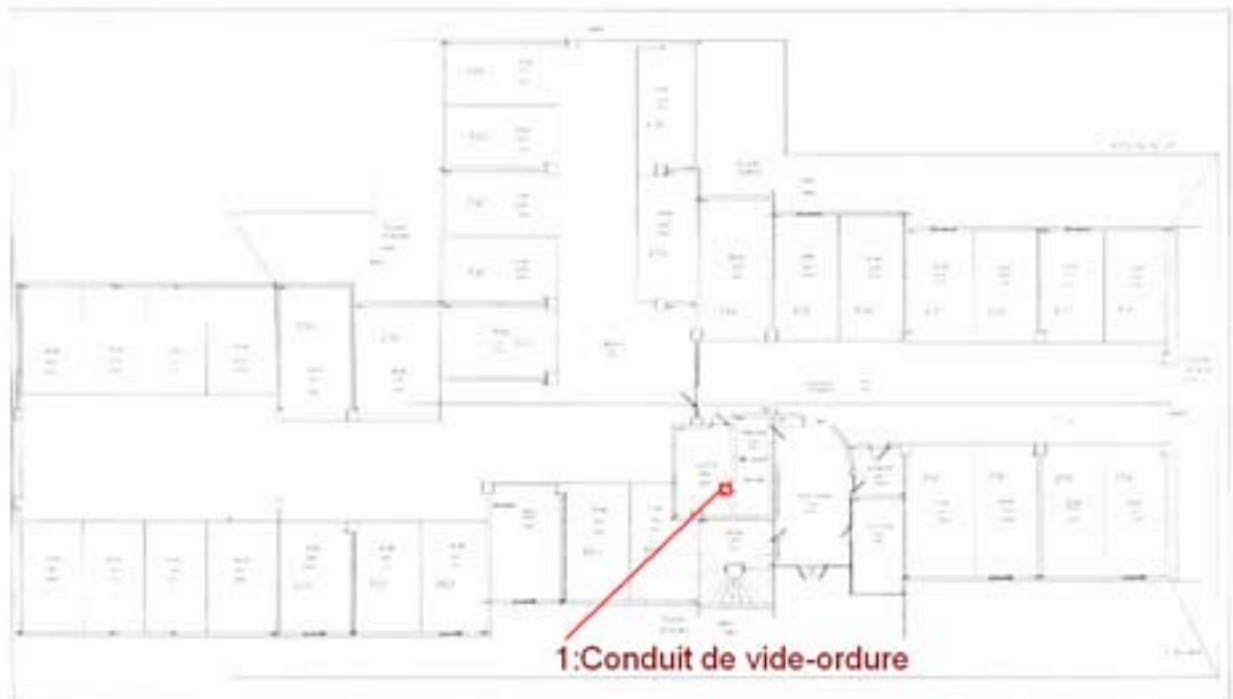
**Liste des composants présents dans : Sous-sol Et Caves Parking**

1	Conduit de vide-ordure	dans local VO arrivée du conduit	a
---	------------------------	----------------------------------	---
