EXTRAIT DU DOSSIER TECHNIQUE AMIANTE	
0022 - JEAN MONNET – 3, rue Georges Bizet - Tour Horizon 49300 CHOLET	Propriétaire SEVRE LOIRE HABITAT 34 RUE DE ST CHRISTOPHE BP 2144 49321 CHOLET CEDEX
Consultation de l'intégralité du DTA	
Modalités de consultation	Sur demande auprès de SEVRE LOIRE HABITAT
Détenant du dossier	SEVRE LOIRE HABITAT 34 RUE DE ST CHRISTOPHE BP 2144 49321 CHOLET CEDEX

Dossier Technique Amiante mis à jour le : 06/12/2005

Extrait du DTA édité le : 12/12/2005

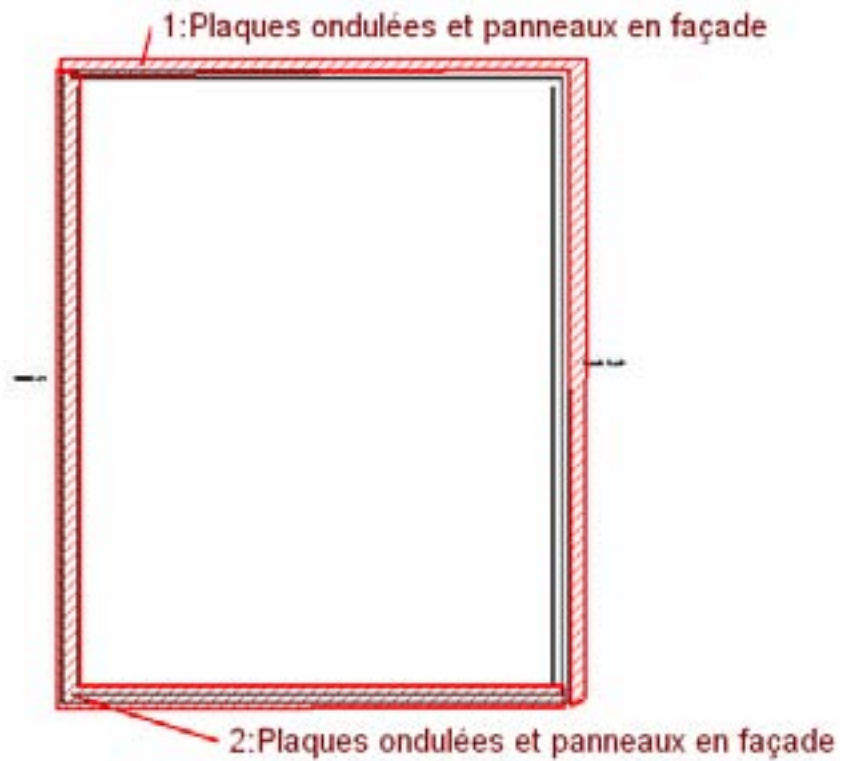
Liste des composants présents dans : Extérieur de l'immeuble				
1	Plaques ondulées et panneaux en façade	bardage	périphérie du bâtiment	a
2	Plaques ondulées et panneaux en façade	bardage en petits panneaux	façades	a

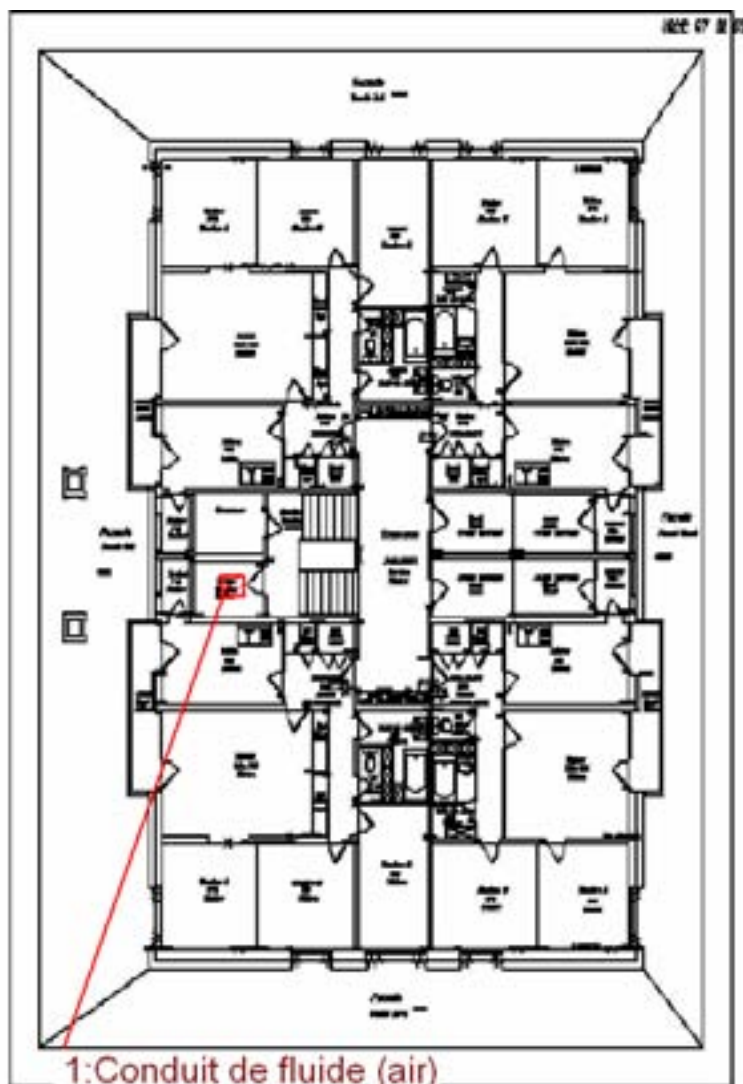
Liste des composants présents dans : Locaux Techniques

1	Conduit de fluide (air)	Ventilation haute	machinerie ascenseur accessible par le dernier niveau	a
---	-------------------------	-------------------	---	---
