EXTRAIT DU DOSSIER TECHNIQUE AMIANTE	
0030 - VILLENEUVE 2, rue des Ardoisiers 49300 CHOLET	Propriétaire SEVRE LOIRE HABITAT 34 RUE DE ST CHRISTOPHE BP 2144 49321 CHOLET CEDEX
Consultation de l'intégralité du DTA	
Modalités de consultation	sur demande auprès de SEVRE LOIRE HABITAT
Détenteur du dossier	SEVRE LOIRE HABITAT 34 RUE DE ST CHRISTOPHE BP 2144 49321 CHOLET CEDEX

1. Objet et constitution du présent document

5. Liste des plans de repérage de l'amiante

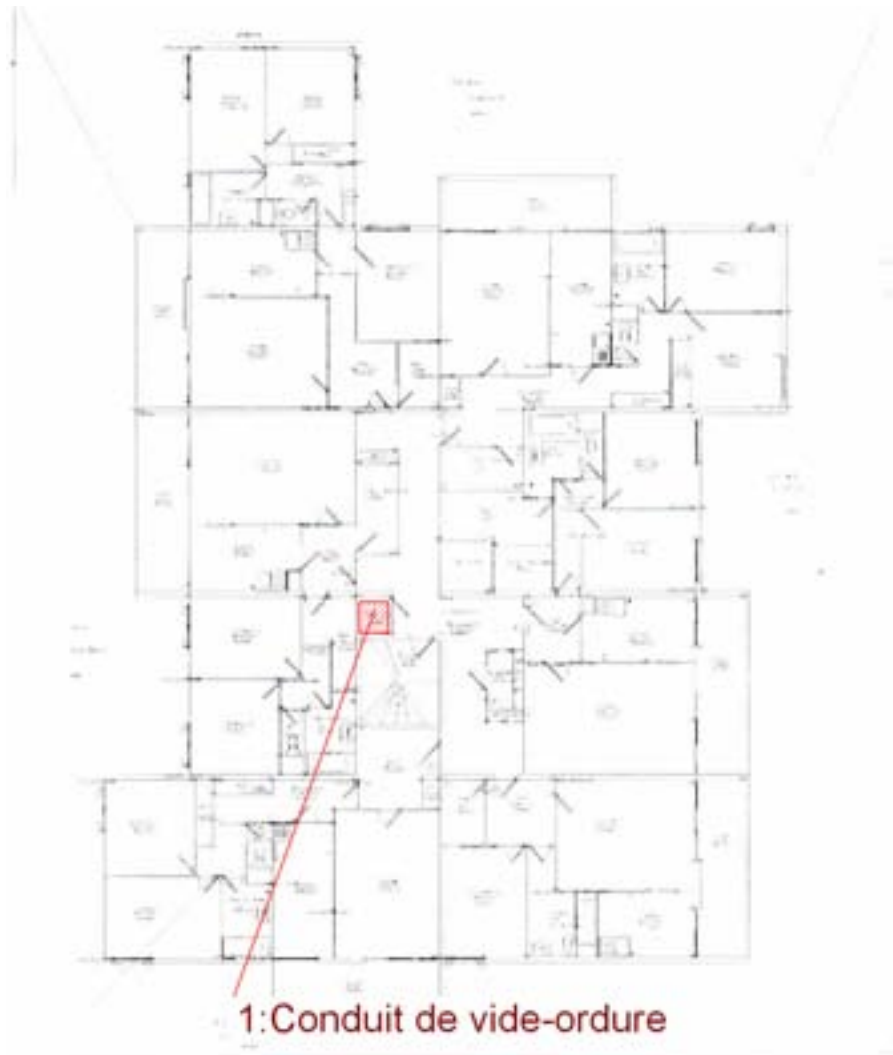
Liste des composants présents dans : Niveau +1				
1	Conduit de vide-ordure	en amiante ciment	local face à l'ascenseur	a

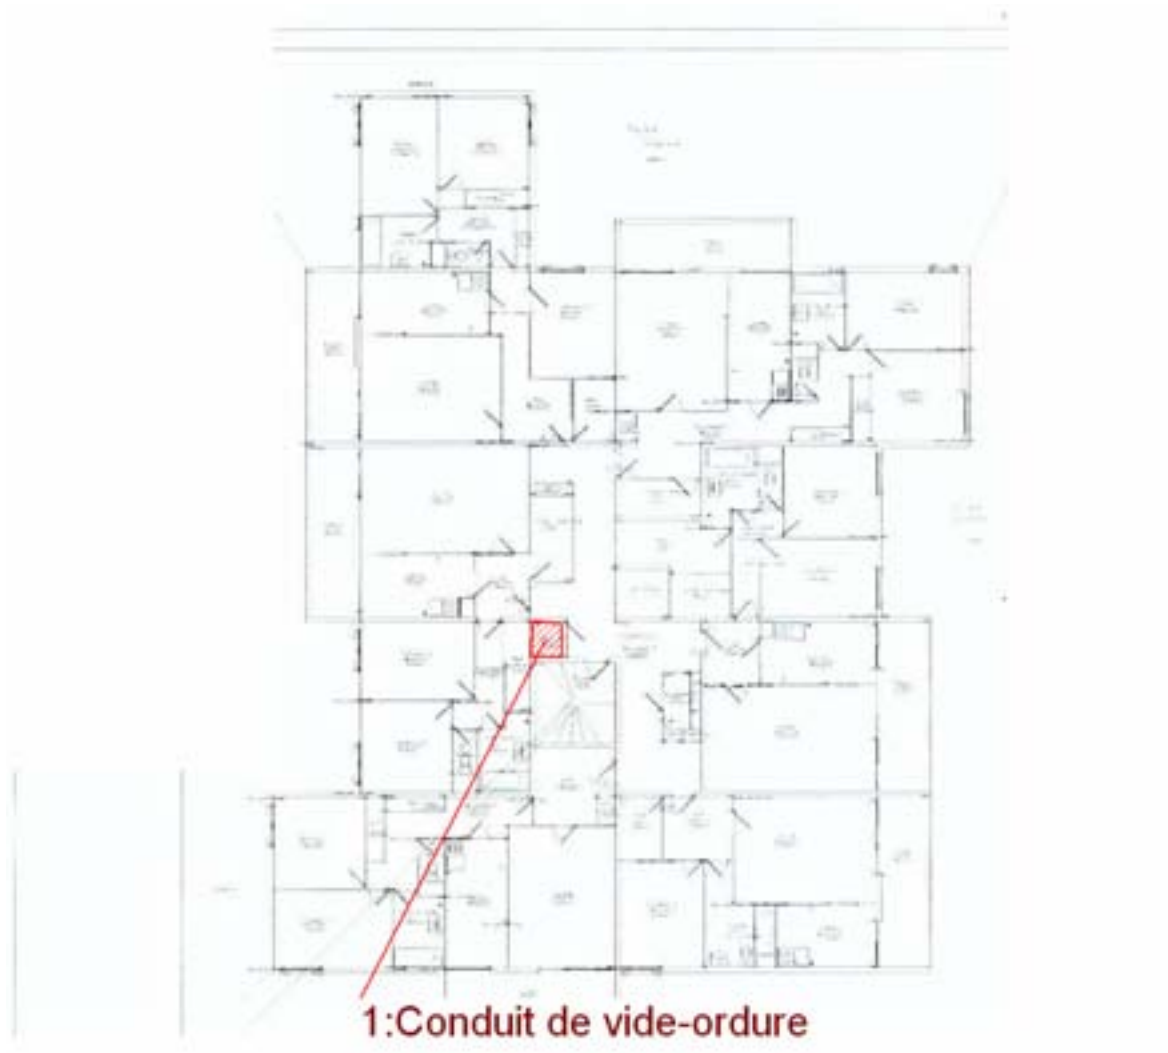
Liste des composants présents dans : Niveau +2				
1	Conduit de vide-ordure	en amiante ciment	local face à l'ascenseur	a

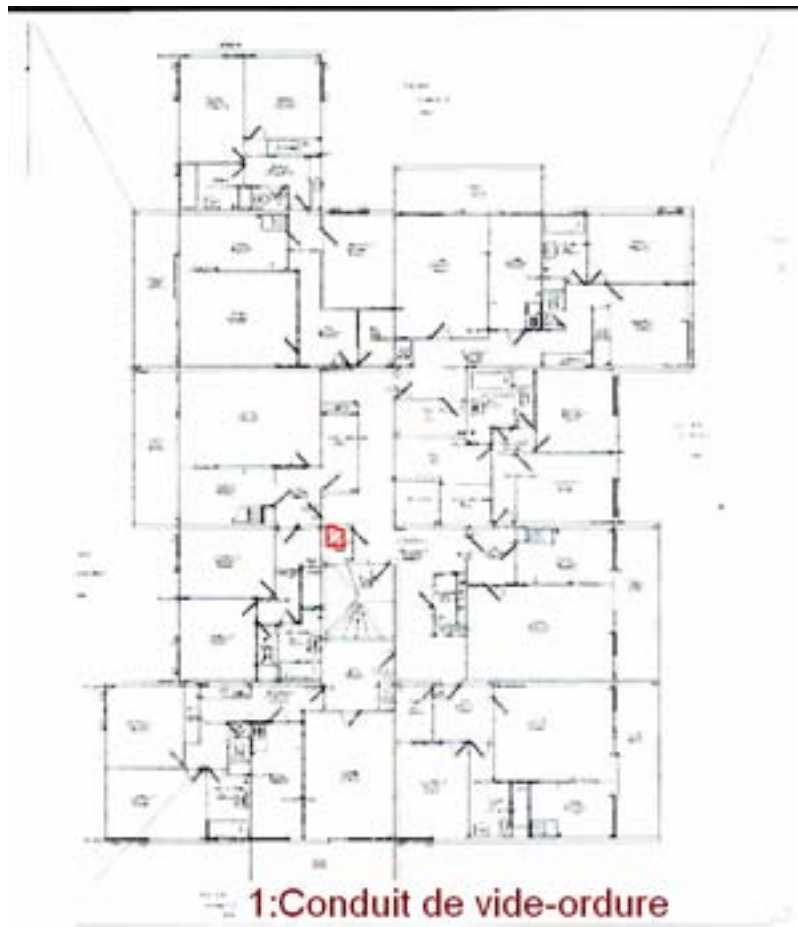
Liste des composants présents dans : Niveau +3				
1	Conduit de vide-ordure	en amiante ciment	local face à l'ascenseur	a

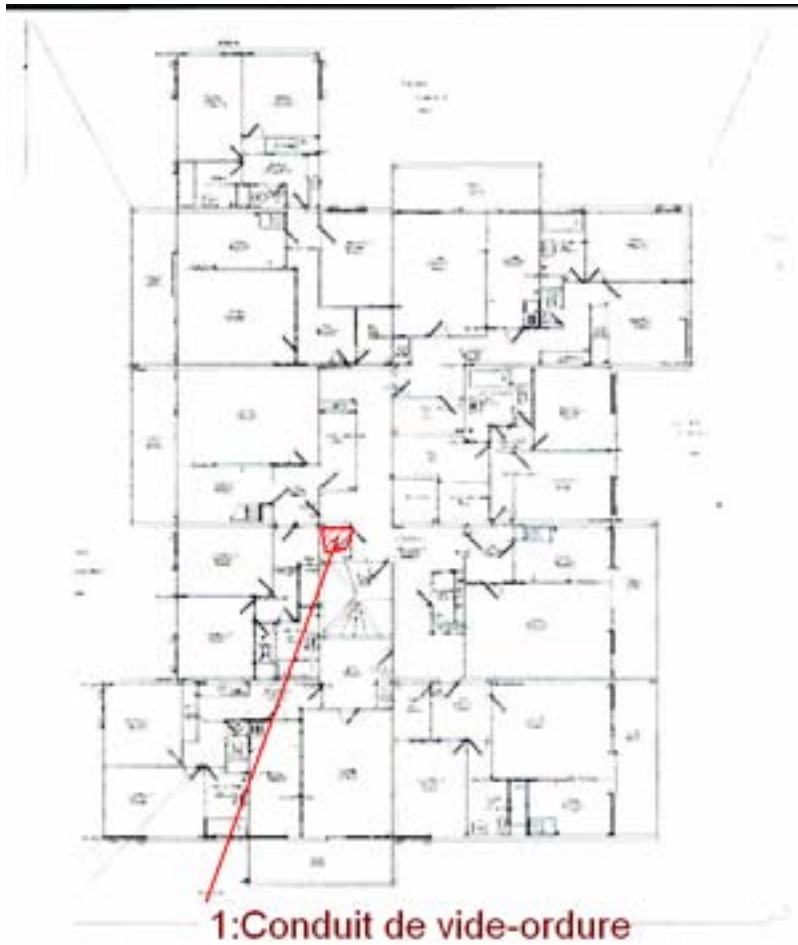
Liste des composants présents dans : Niveau +4

1	Conduit de vide-ordure	en amiante ciment	local face à l'ascenseur	a
---	------------------------	-------------------	--------------------------	---

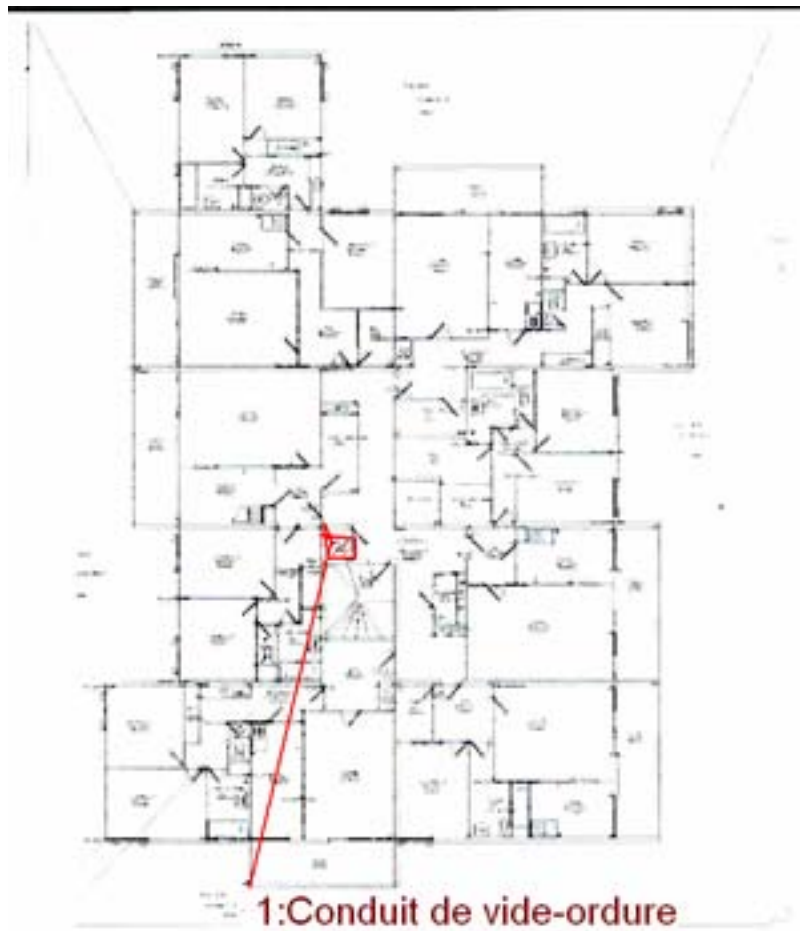
Liste des composants présents dans : Niveau +5				
1	Conduit de vide-ordure	en amiante ciment	local face à l'ascenseur	a
