EXTRAIT DU DOSSIER TECHNIQUE AMIANTE	
0017 BOSTANGIS – 12 - 14 rue Bousseau 49300 CHOLET	Propriétaire SEVRE LOIRE HABITAT 34 RUE DE ST CHRISTOPHE BP 2144 49321 CHOLET CEDEX
Consultation de l'intégralité du DTA	
Modalités de consultation	sur demande auprès de SEVRE LOIRE HABITAT
Détenteur du dossier	SEVRE LOIRE HABITAT 34 RUE DE ST CHRISTOPHE BP 2144 49321 CHOLET CEDEX

1. Objet et constitution du présent document

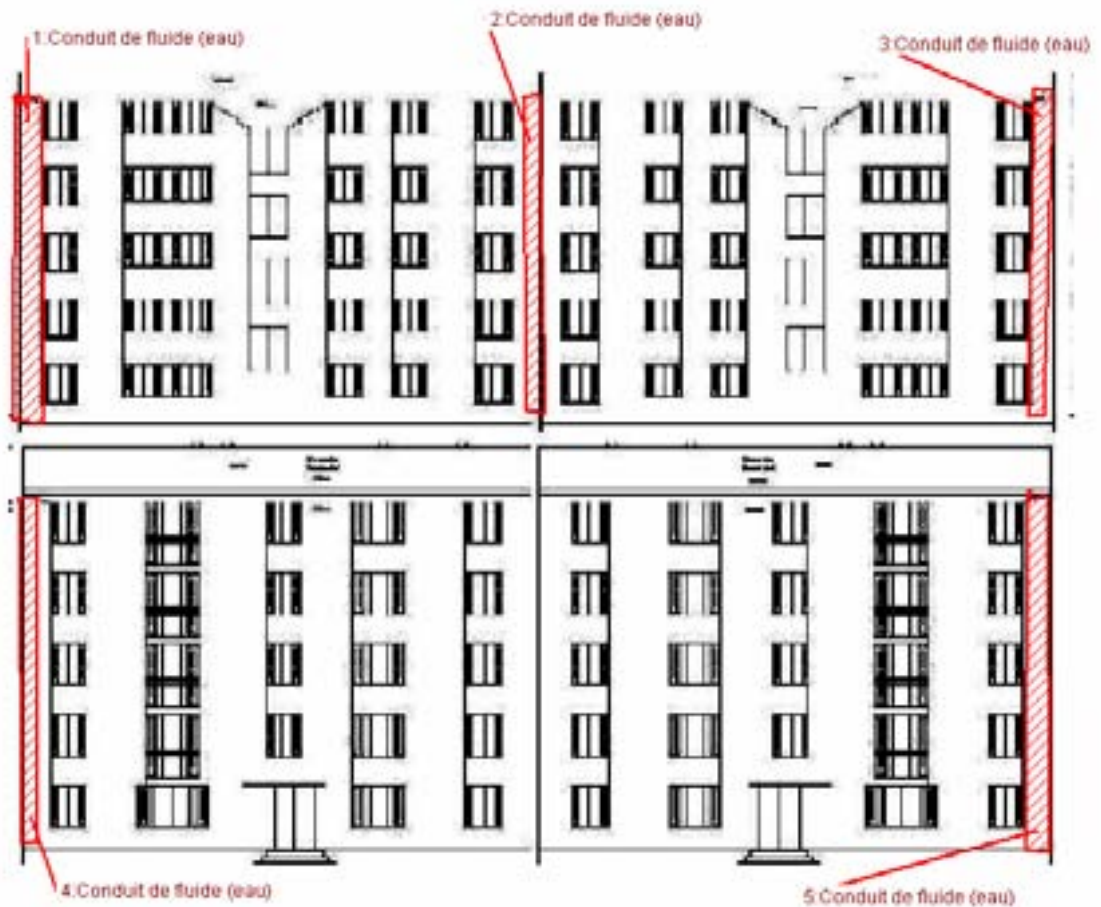
Liste des composants présents dans : Extérieur de l'immeuble

1	Conduit de fluide (eau)	descentes d'eau pluviales (5 u)	réparties sur les façades AV et AR	a
---	-------------------------	---------------------------------	------------------------------------	---

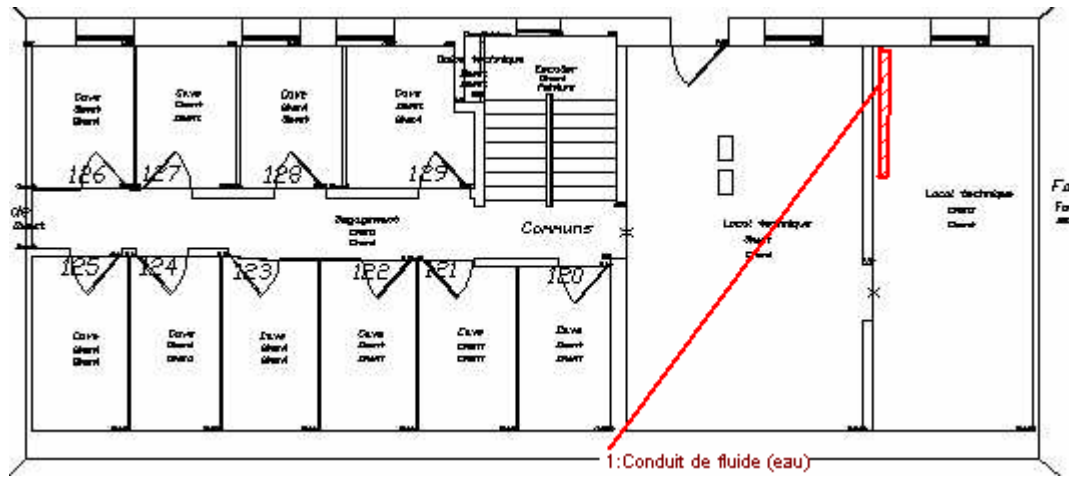
Liste des composants présents dans : Sous-sol Et Caves

1	Conduit de fluide (eau)	évacuation des eaux usées	entrée 12 - 2ème cave à gauche	a
---	-------------------------	---------------------------	--------------------------------	---
