EXTRAIT DU DOSSIER TECHNIQUE AMIANTE	
Groupe 0018 LE CHIRON 30 à 32 avenue de l'Europe 49300 CHOLET	Propriétaire SEVRE LOIRE HABITAT 34 RUE DE ST CHRISTOPHE BP 2144 49321 CHOLET CEDEX
Consultation de l'intégralité du DTA	
Modalités de consultation	sur rendez vous au siège de Sèvre Loire Habitat
Détenteur du dossier	SEVRE LOIRE HABITAT 34 RUE DE ST CHRISTOPHE BP 2144 49321 CHOLET CEDEX

Dossier Technique Amiante mis à jour le : 09/12/2005

Extrait du DTA édité le : 15/12/2005

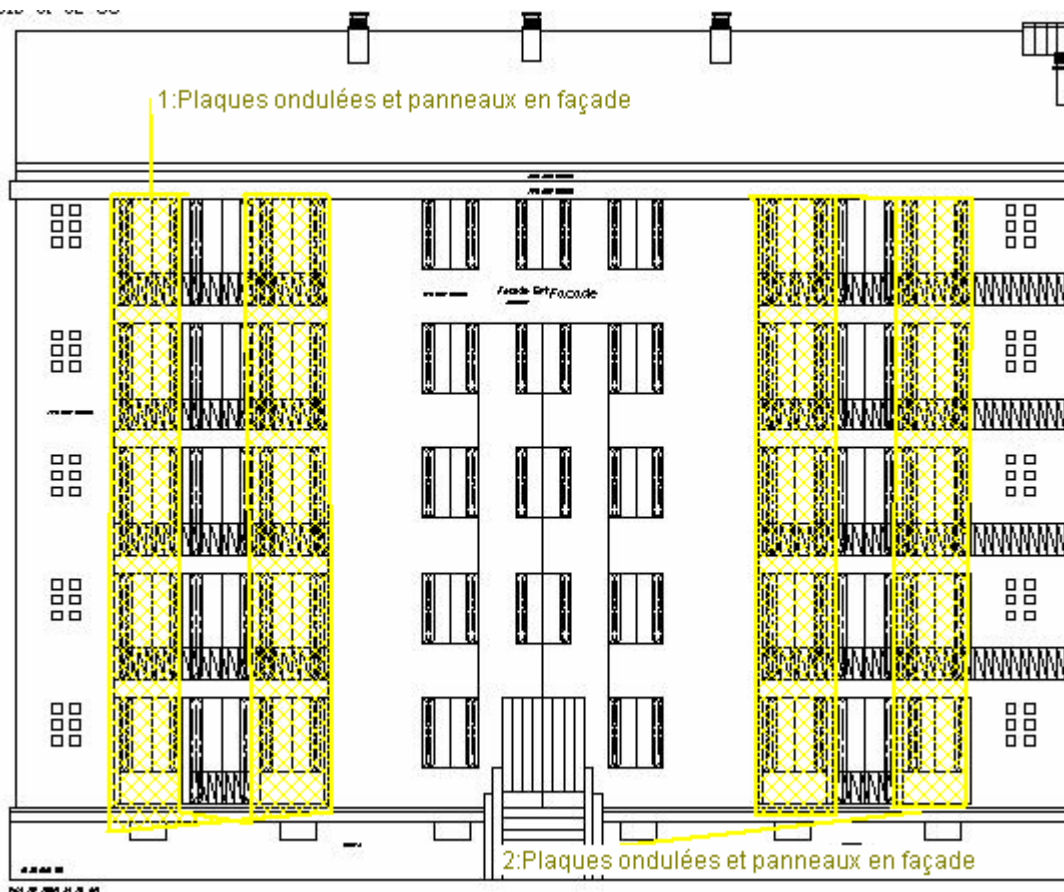
Liste des composants présents dans : plan ext façade est entrée 32				
1	Plaques ondulées et panneaux en façade	panneaux de type Glasal	façade est entrée 32	?
2	Plaques ondulées et panneaux en façade			?

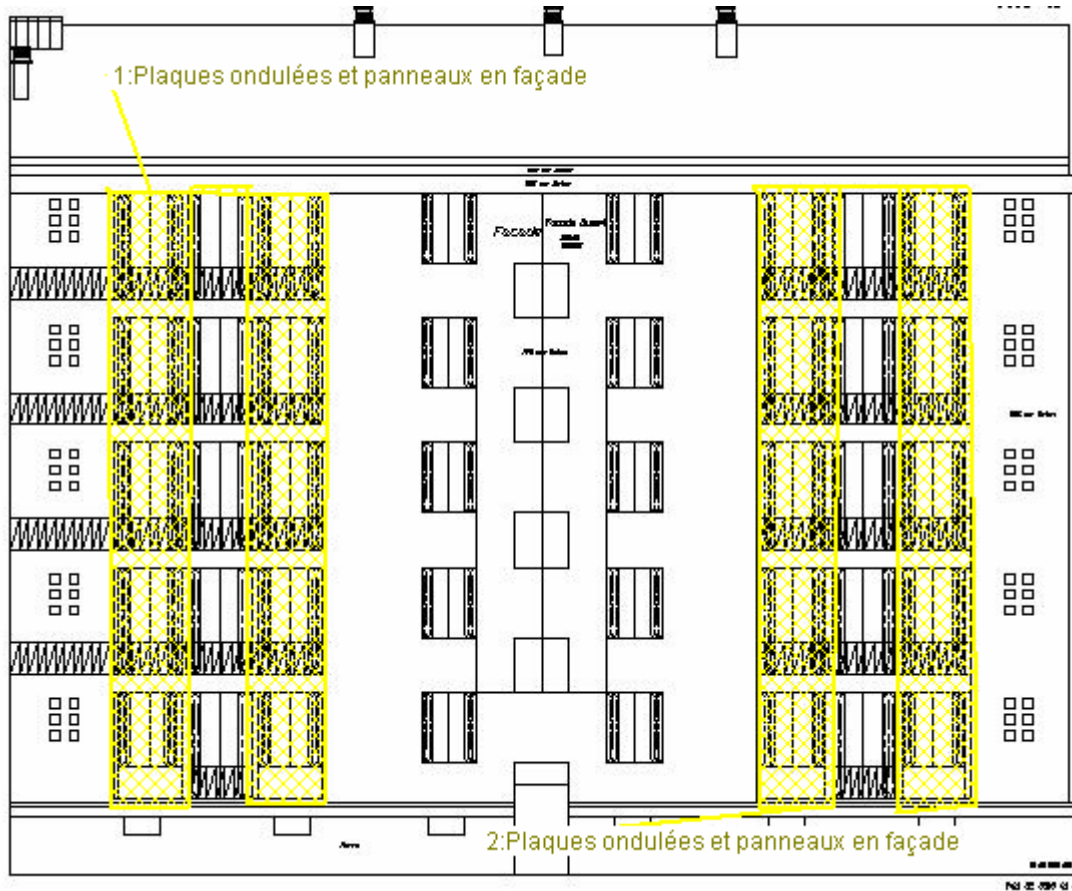
Liste des composants présents dans : plan ext façade ouest entrée 32

1	Plaques ondulées et panneaux en façade	panneaux de type glasal	façade est entrée 30	?
2	Plaques ondulées et panneaux en façade			?

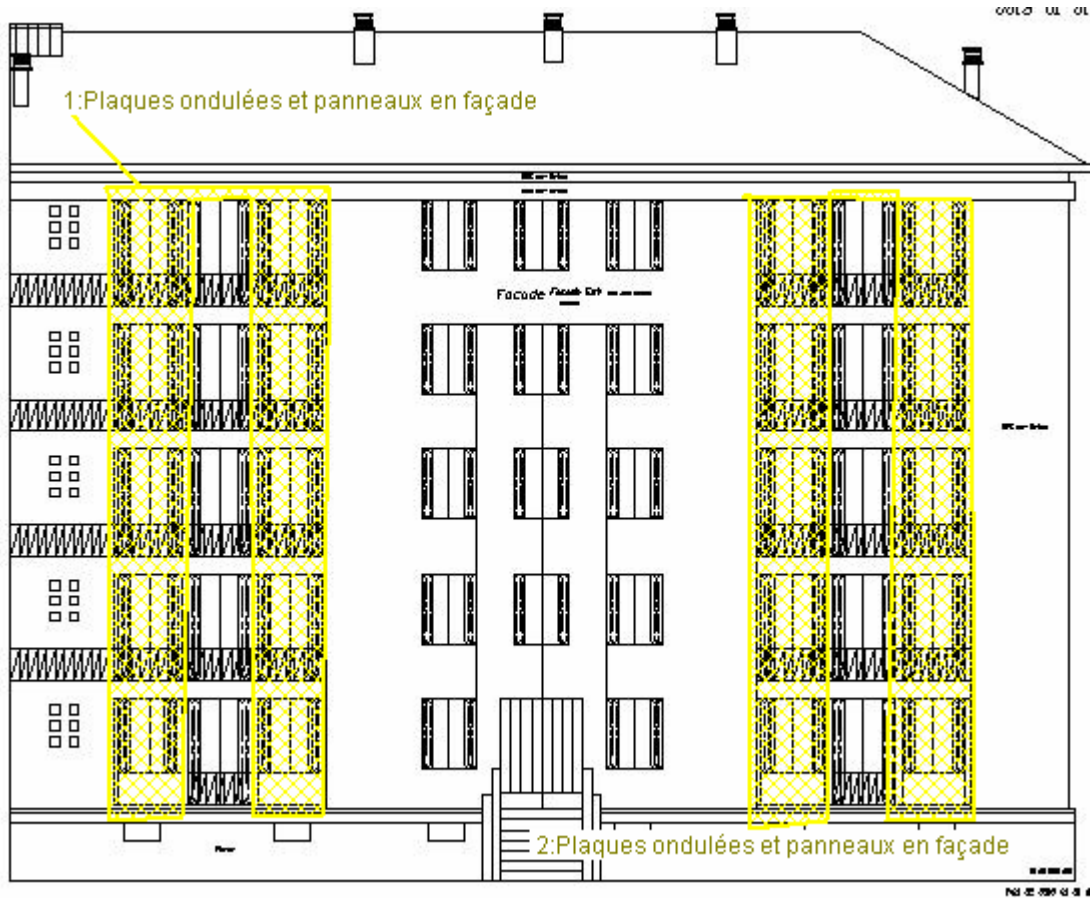
Liste des composants présents dans : plan ext façade est entrée 30				
1	Plaques ondulées et panneaux en façade	panneaux de type Glasal	façade ouest entrée 30	?
2	Plaques ondulées et panneaux en façade			?

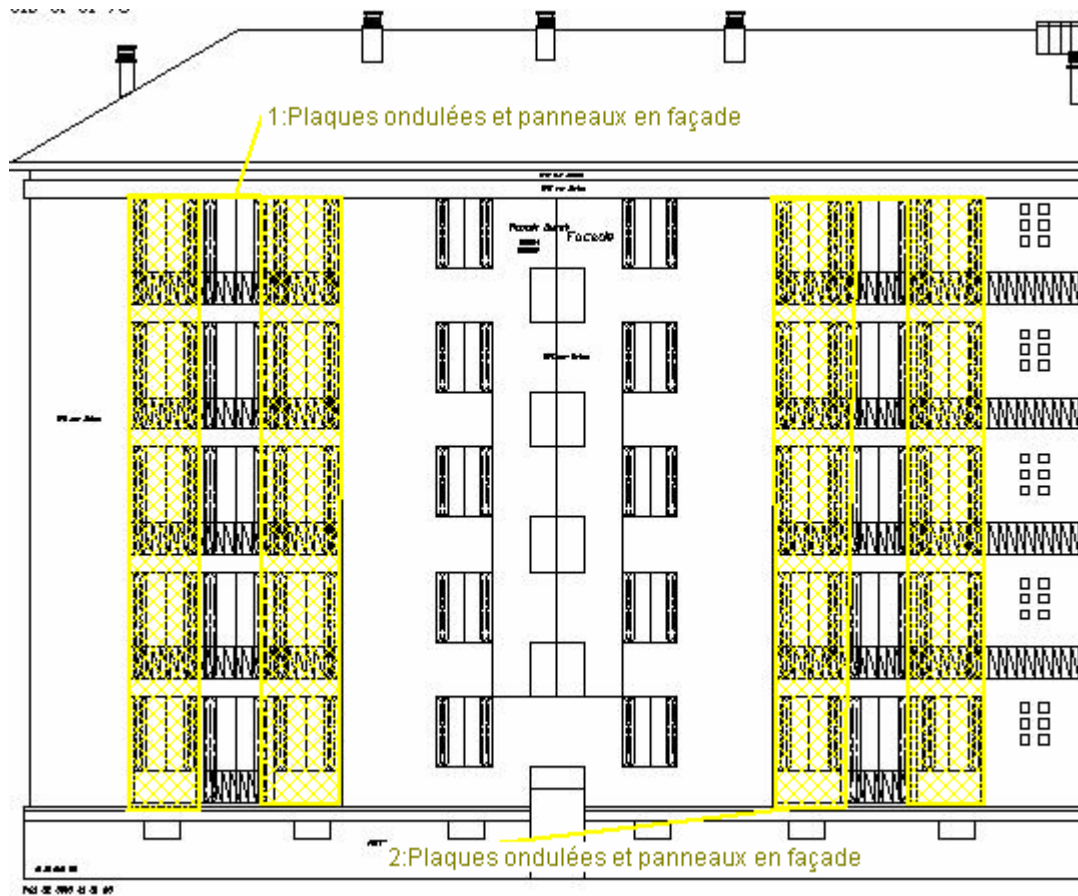
Liste des composants présents dans : plan ext façade ouest entrée 30

1	Plaques ondulées et panneaux en façade	panneaux de type Glasal	façade ouest entrée 32	?
2	Plaques ondulées et panneaux en façade			?
