<b>EXTRAIT DU DOSSIER TECHNIQUE AMIANTE</b>

Groupe 0018  LE CHIRON 34 à 36 avenue de l'Europe 49300 CHOLET	<b>Propriétaire</b> SEVRE LOIRE HABITAT  34 RUE DE ST CHRISTOPHE BP 2144 49321 CHOLET CEDEX	
<b>Consultation de l'intégralité du DTA</b>		
Modalités de consultation	sur rendez vous au siège de Sèvre Loire Habitat	
Détenteur du dossier	SEVRE LOIRE HABITAT  34 RUE DE ST CHRISTOPHE  BP 2144  49321 CHOLET CEDEX

Dossier Technique Amiante mis à jour le : 09/12/2005

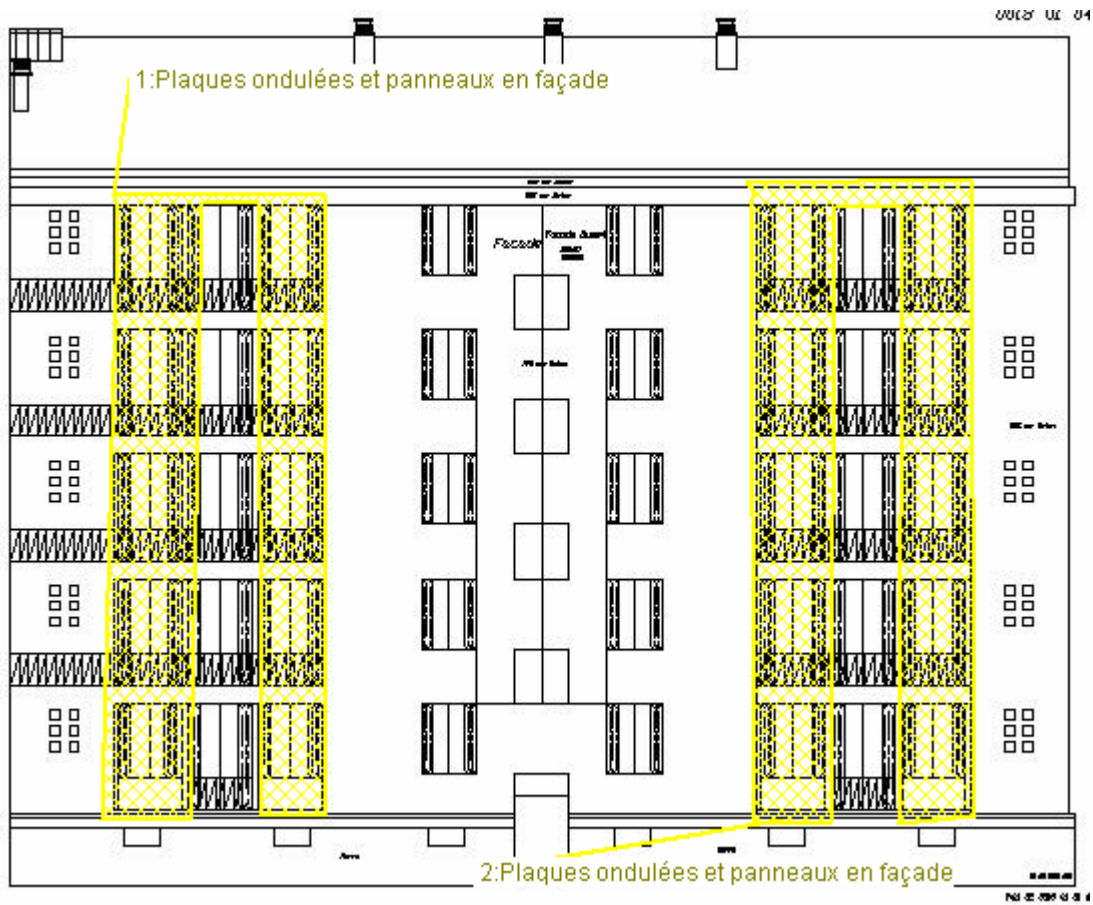
**Liste des composants présents dans : plan ext entrée 36 ouest**

1	Plaques ondulées et panneaux en façade	panneaux sous allège de type glasal	façade ouest entrée 36	?
2	Plaques ondulées et panneaux en façade	panneaux sous allège de type glasal	façade ouest entrée 36	?

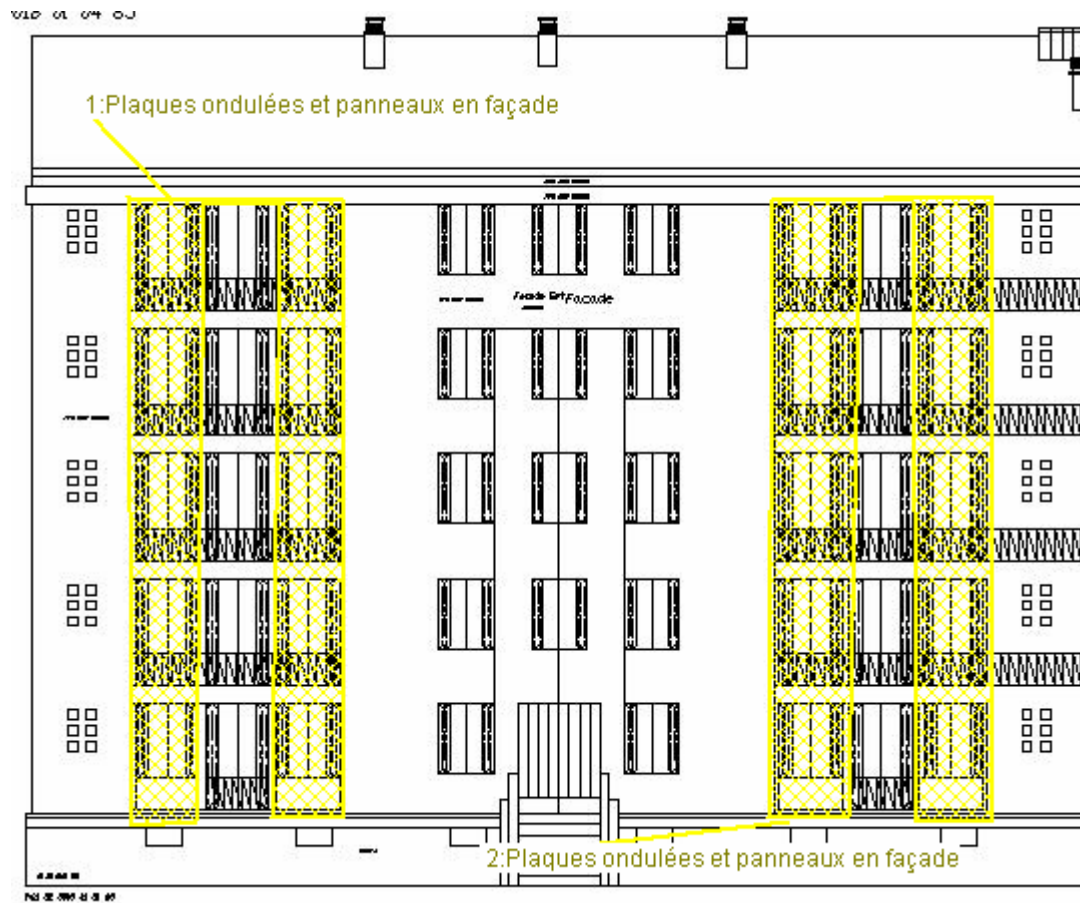
Liste des composants présents dans : plan ext entrée 36 est			
1	Plaques ondulées et panneaux en façade	panneaux sous allège de type glasal	façade est entrée 36 ?
2	Plaques ondulées et panneaux en façade	panneaux sous allège de type glasal	façade est entrée 36 ?

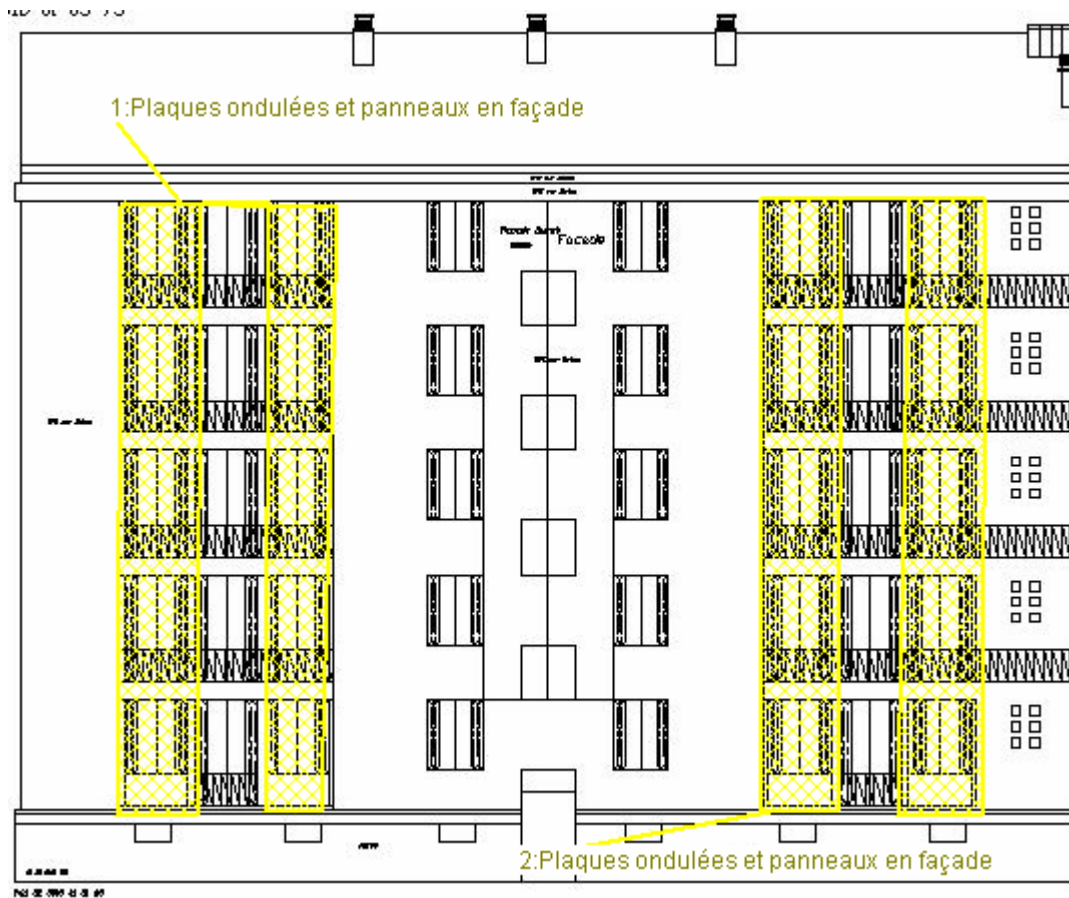
**Liste des composants présents dans : plan ext entrée 34 ouest**

1	Plaques ondulées et panneaux en façade	panneaux sous allège de type glasal	façade ouest entrée 34	?
2	Plaques ondulées et panneaux en façade	panneaux sous allège de type glasal	façade ouest entrée 34	?

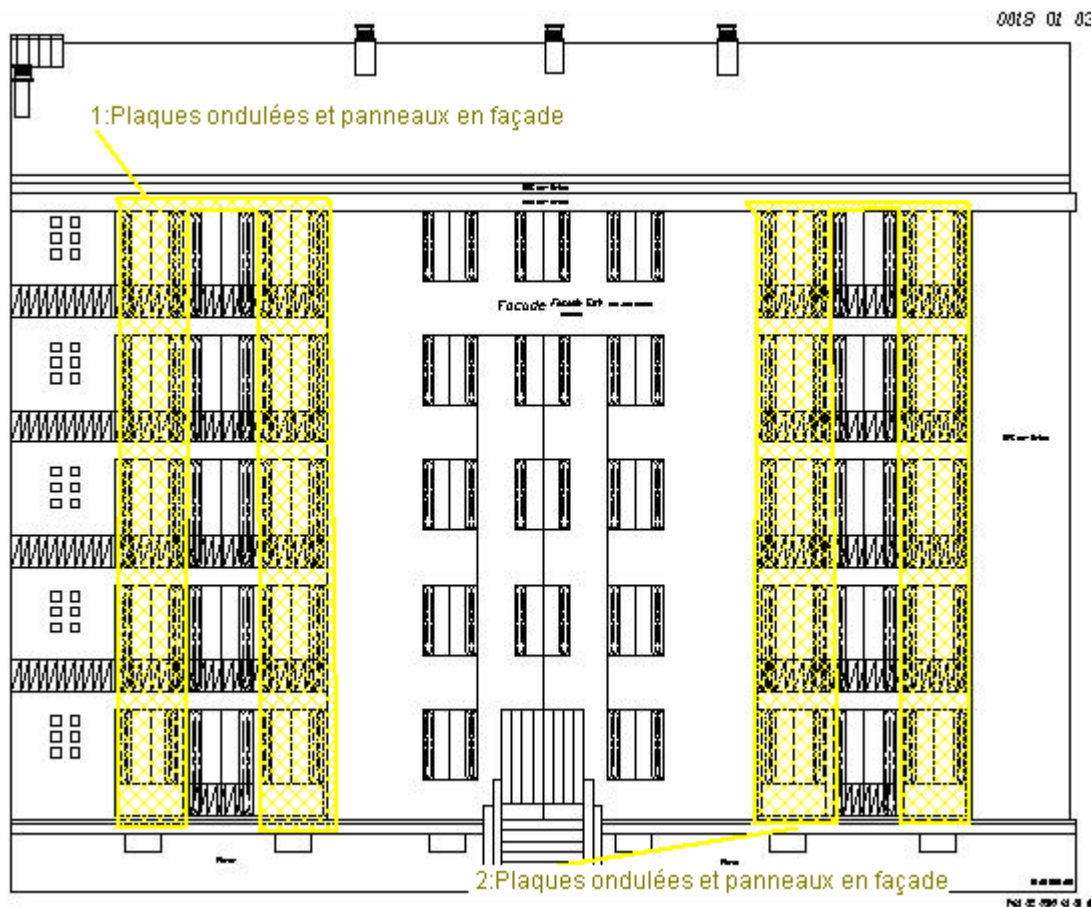
Liste des composants présents dans : plan ext entrée 34 est				
1	Plaques ondulées et panneaux en façade	panneaux sous allège de type Glasal	façade est entrée 34	?
2	Plaques ondulées et panneaux en façade	panneaux sous allège de type Glasal	façade est entrée 34	?
