EXTRAIT DU DOSSIER TECHNIQUE AMIANTE	
0031 CLAIREFONTAINE – 3, square Mongeoffroy 49300 CHOLET	Propriétaire SEVRE LOIRE HABITAT 34 RUE DE ST CHRISTOPHE BP 2144 49321 CHOLET CEDEX
Consultation de l'intégralité du DTA	
Modalités de consultation	sur demande auprès de SEVRE LOIRE HABITAT
Détenteur du dossier	SEVRE LOIRE HABITAT 34 RUE DE ST CHRISTOPHE BP 2144 49321 CHOLET CEDEX

1. Objet et constitution du présent document

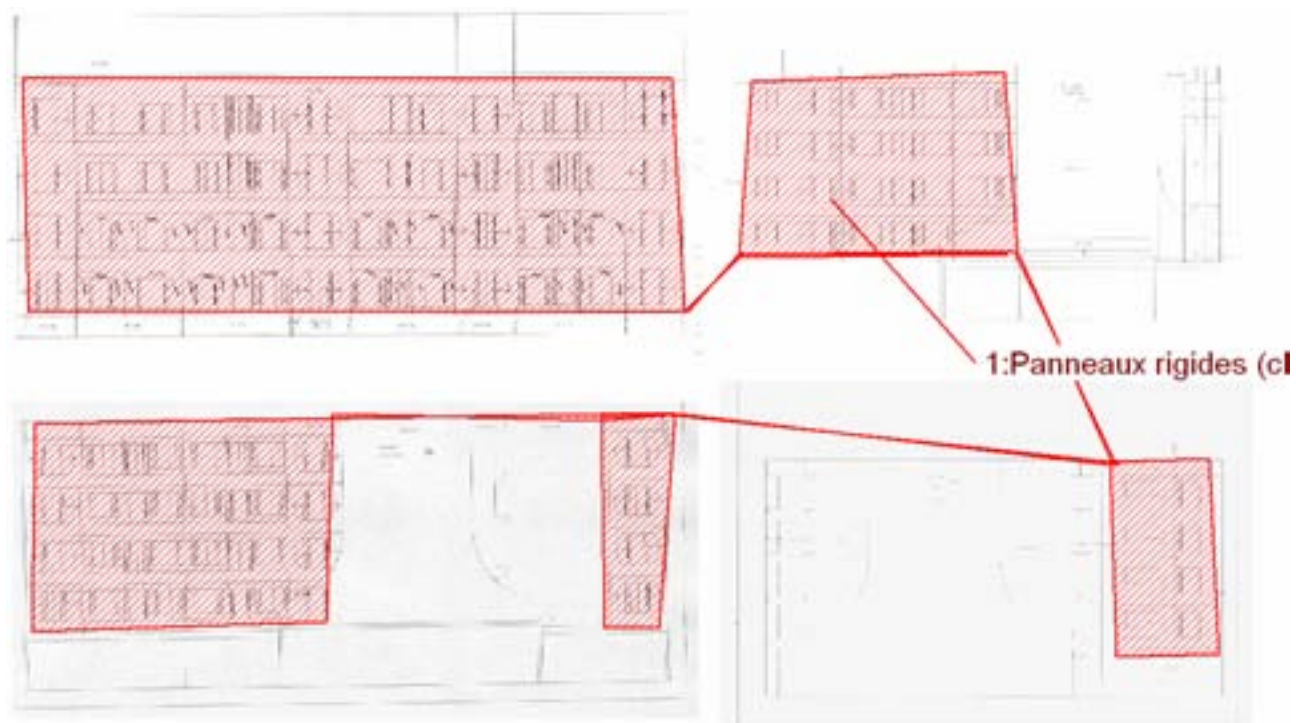
Liste des composants présents dans : Extérieur de l'immeuble façades				
1	Panneaux rigides (cloisons, gaines, plafonds)	"type glasal"	allèges sur façades et entre baies vitrées	a

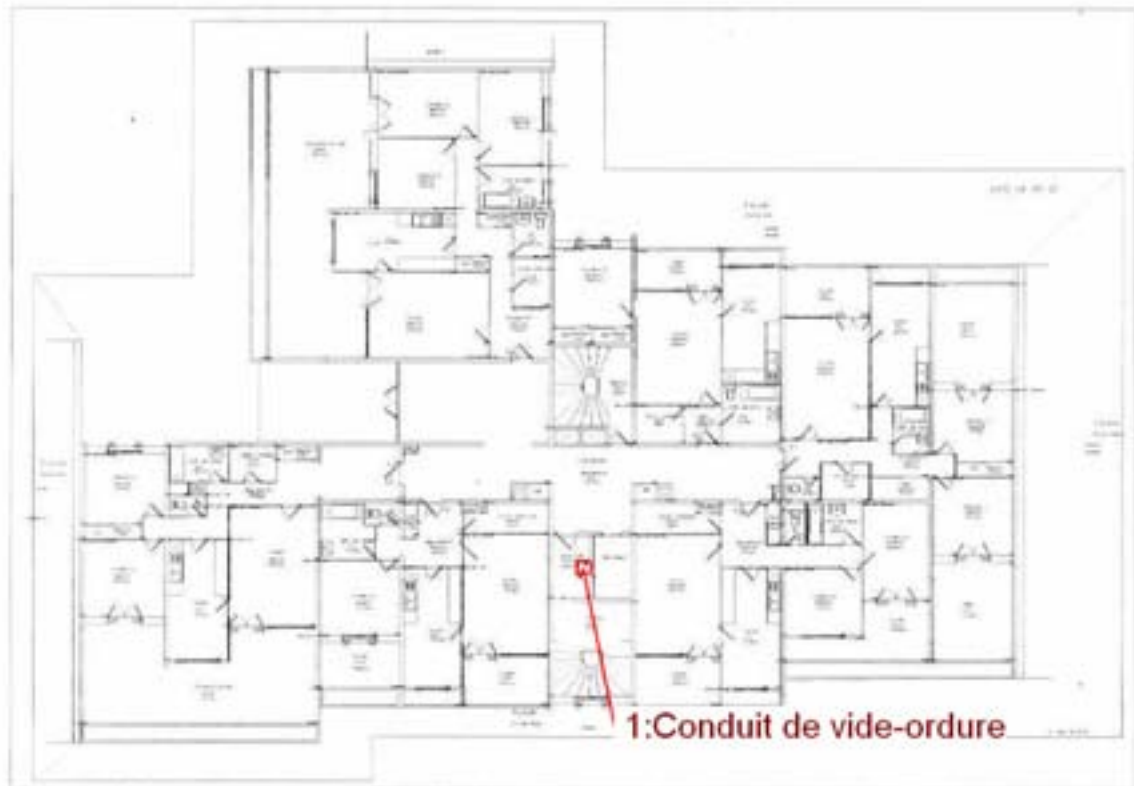
Liste des composants présents dans : Gains Techniques Verticales

1	Conduit de vide-ordure	local VO du sous-sol au 4ème étage	a
---	------------------------	------------------------------------	---

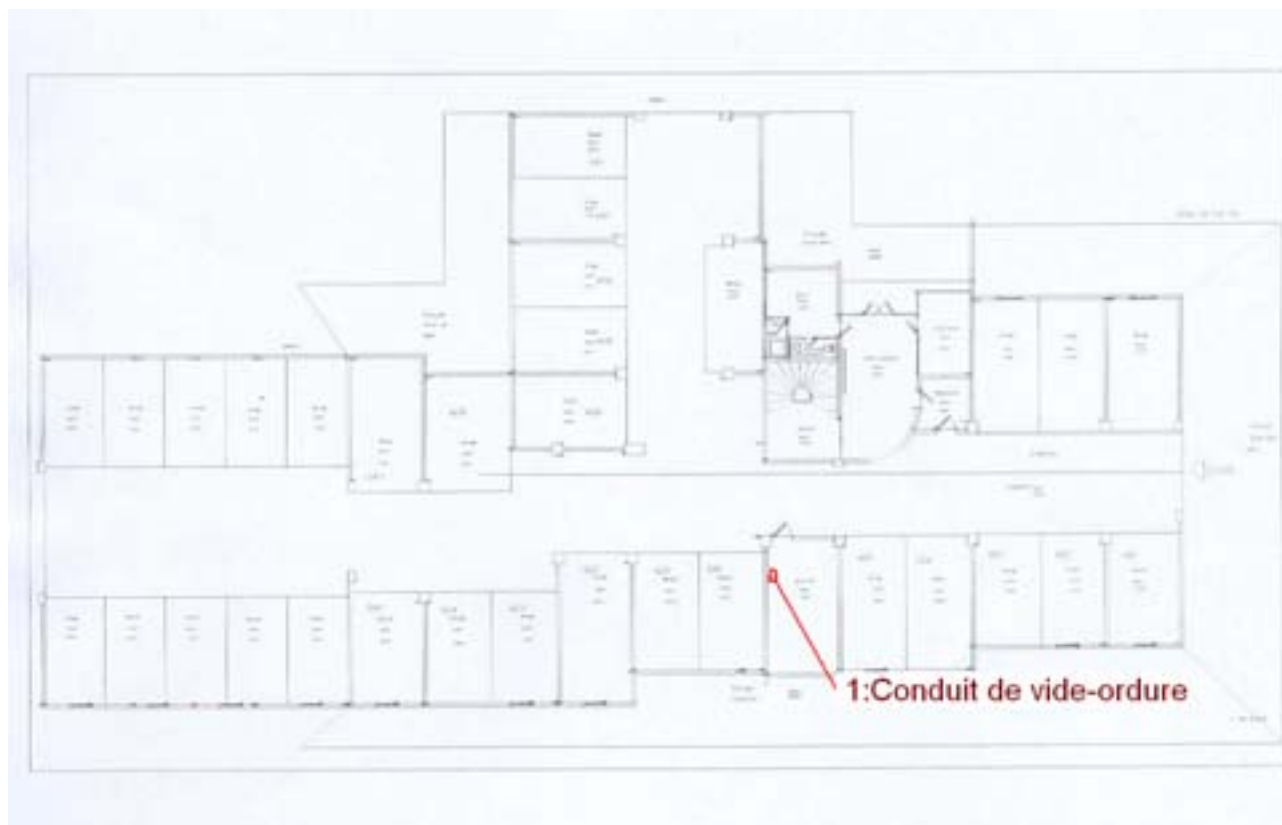
Liste des composants présents dans : Sous-sol Et Caves Parking

1	Conduit de vide-ordure	dans local VO arrivée du conduit	a
---	------------------------	----------------------------------	---
