<b>EXTRAIT DU DOSSIER TECHNIQUE AMIANTE</b>	
0030 - VILLENEUVE - 3, rue des Minotiers  49300 CHOLET	<b>Propriétaire</b> SEVRE LOIRE HABITAT  34 RUE DE ST CHRISTOPHE BP 2144 49321 CHOLET CEDEX
<b>Consultation de l'intégralité du DTA</b>	
Modalités de consultation	sur rendez vous auprès de SEVRE LOIRE HABITAT
Détenteur du dossier	SEVRE LOIRE HABITAT 34 RUE DE ST CHRISTOPHE BP 2144 49321 CHOLET CEDEX

## 1. Objet et constitution du présent document

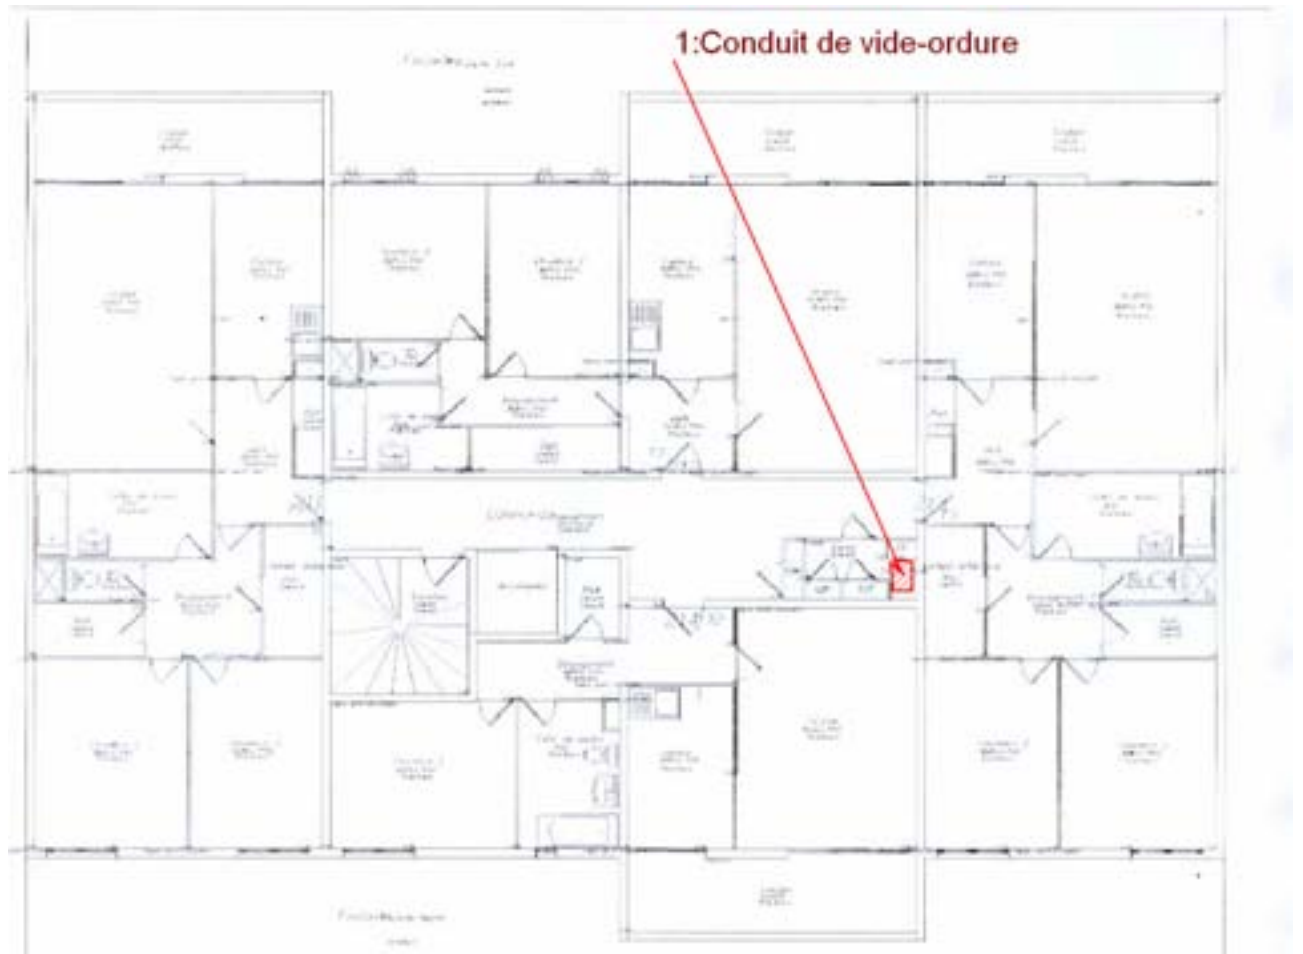
**Liste des composants présents dans : Niveau+1**

1	Conduit de vide-ordure	en amiante ciment	couloir de droite, porte de droite	a
---	------------------------	-------------------	------------------------------------	---

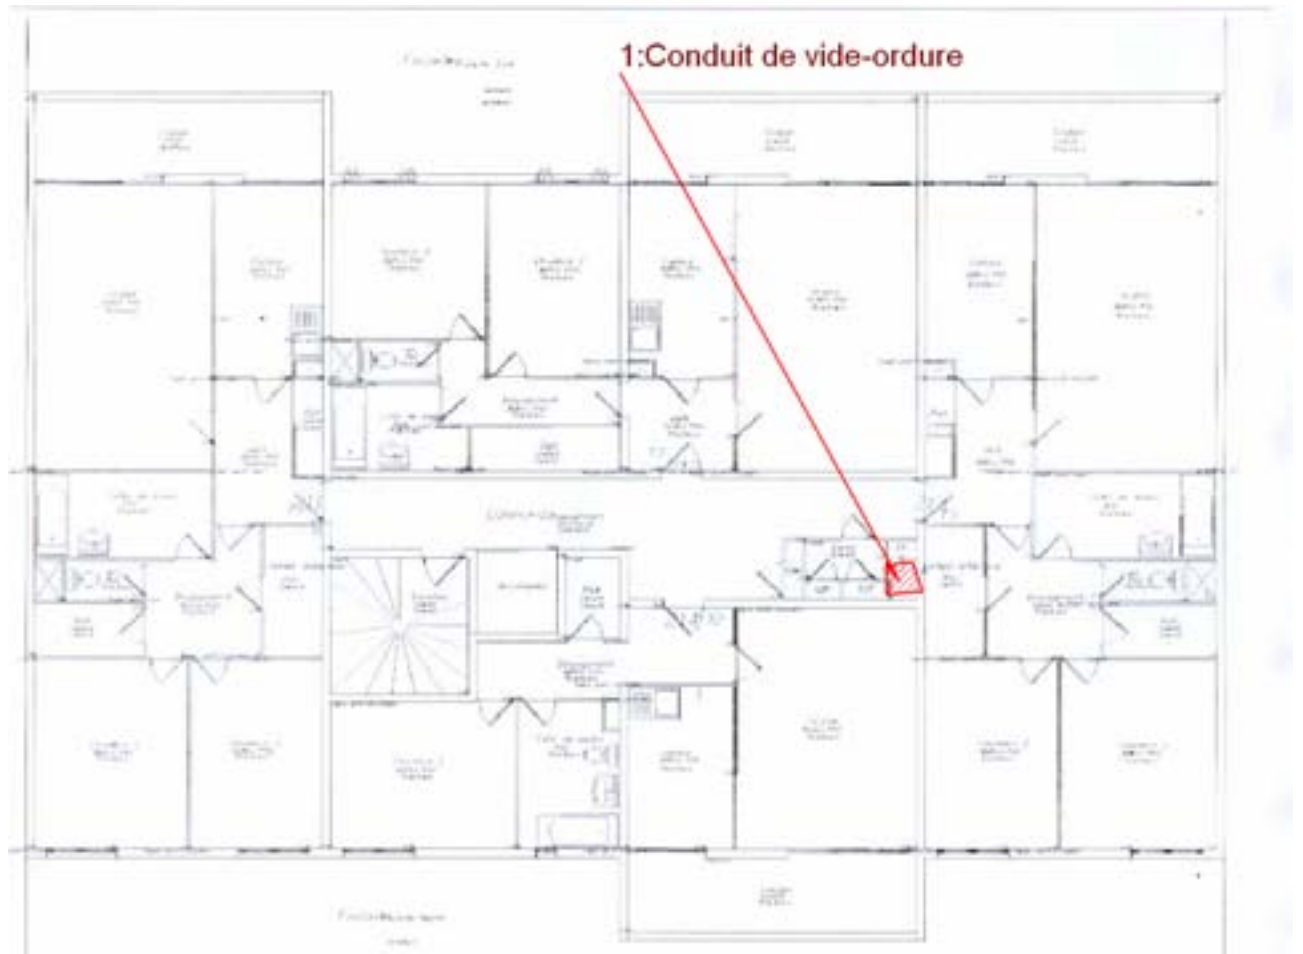
**Liste des composants présents dans : Niveau +2**

1	Conduit de vide-ordure	en amiante ciment	couloir de droite, porte de droite	a
---	------------------------	-------------------	------------------------------------	---

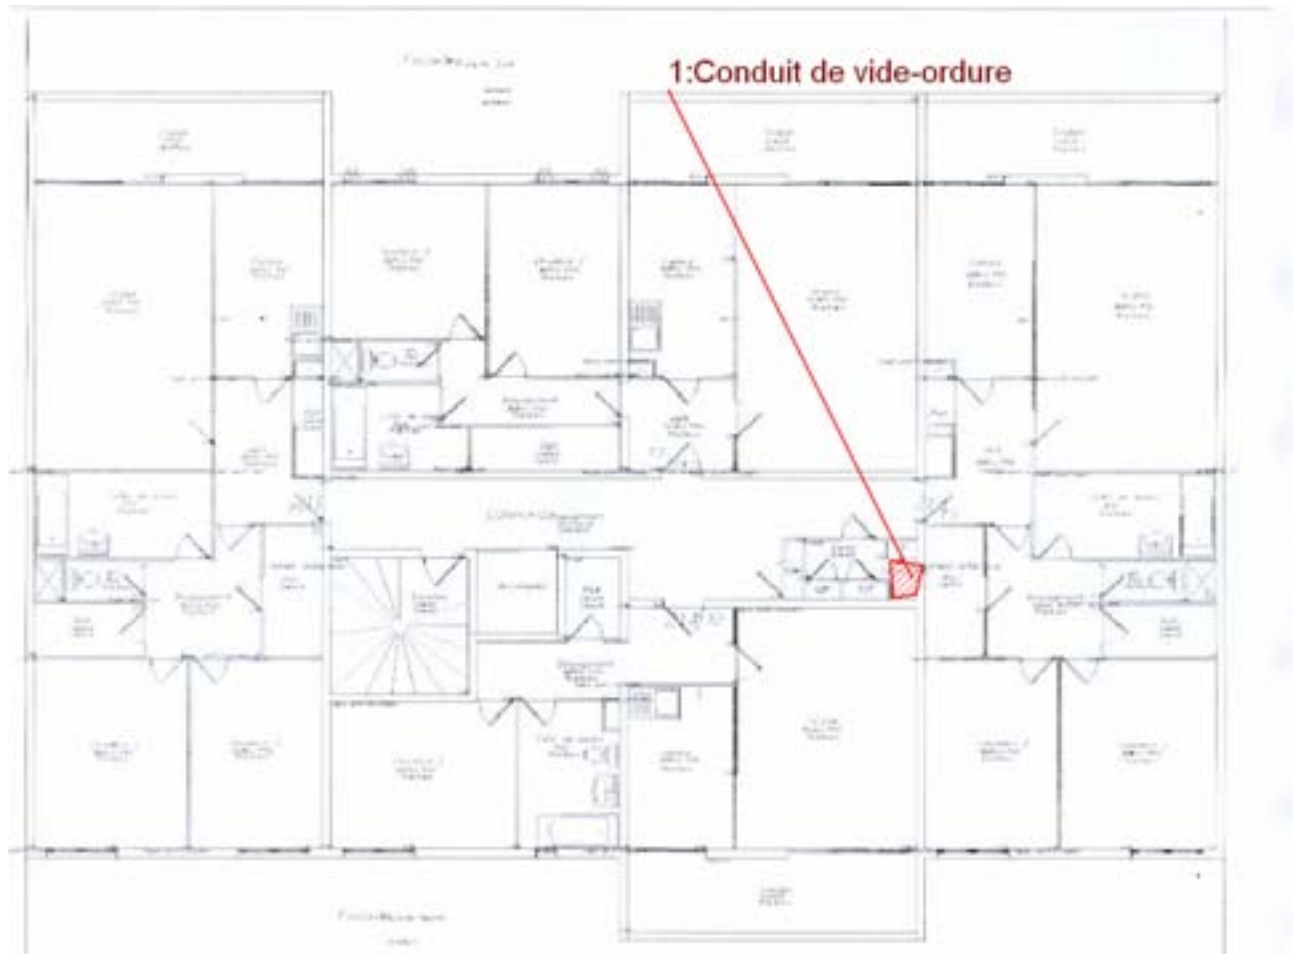
**Liste des composants présents dans : Niveau +5**

1	Conduit de vide-ordure	en amiante ciment	couloir de droite, porte de droite	a
---	------------------------	-------------------	------------------------------------	---
