<b>EXTRAIT DU DOSSIER TECHNIQUE AMIANTE</b>	
0030 - VILLEUNEUVE – 5, rue des Sabotiers 49300 CHOLET	<b>Propriétaire</b> SEVRE LOIRE HABITAT 34 RUE DE ST CHRISTOPHE BP 2144 49321 CHOLET CEDEX
<b>Consultation de l'intégralité du DTA</b>	
Modalités de consultation	sur demande auprès de SEVRE LOIRE HABITAT
Détenteur du dossier	SEVRE LOIRE HABITAT 34 RUE DE ST CHRISTOPHE BP 2144 49321 CHOLET CEDEX

## 1. Objet et constitution du présent document

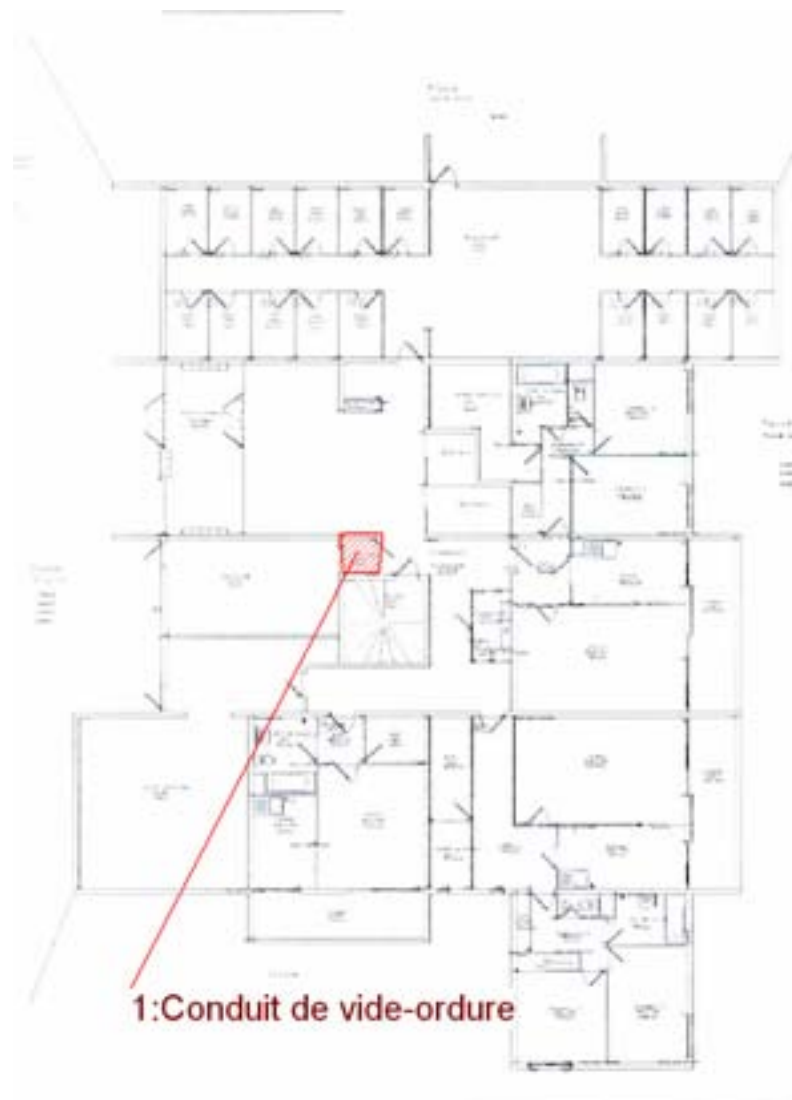
Liste des composants présents dans : Rez De Chaussée

1	Conduit de vide-ordure	en amiante ciment	face à l'ascenseur	a
---	------------------------	-------------------	--------------------	---

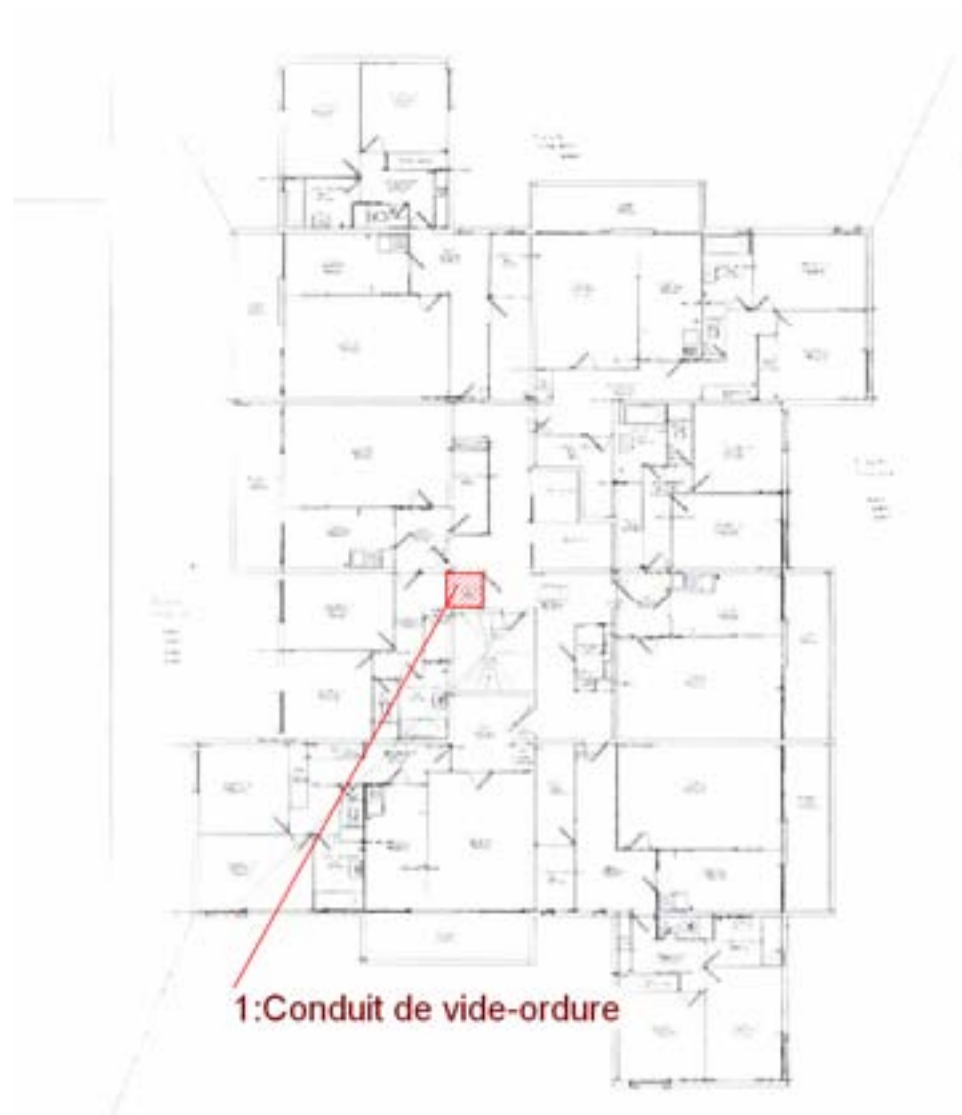
**Liste des composants présents dans : Niveau +1**

1	Conduit de vide-ordure	en amiante ciment	local technique	a
---	------------------------	-------------------	-----------------	---

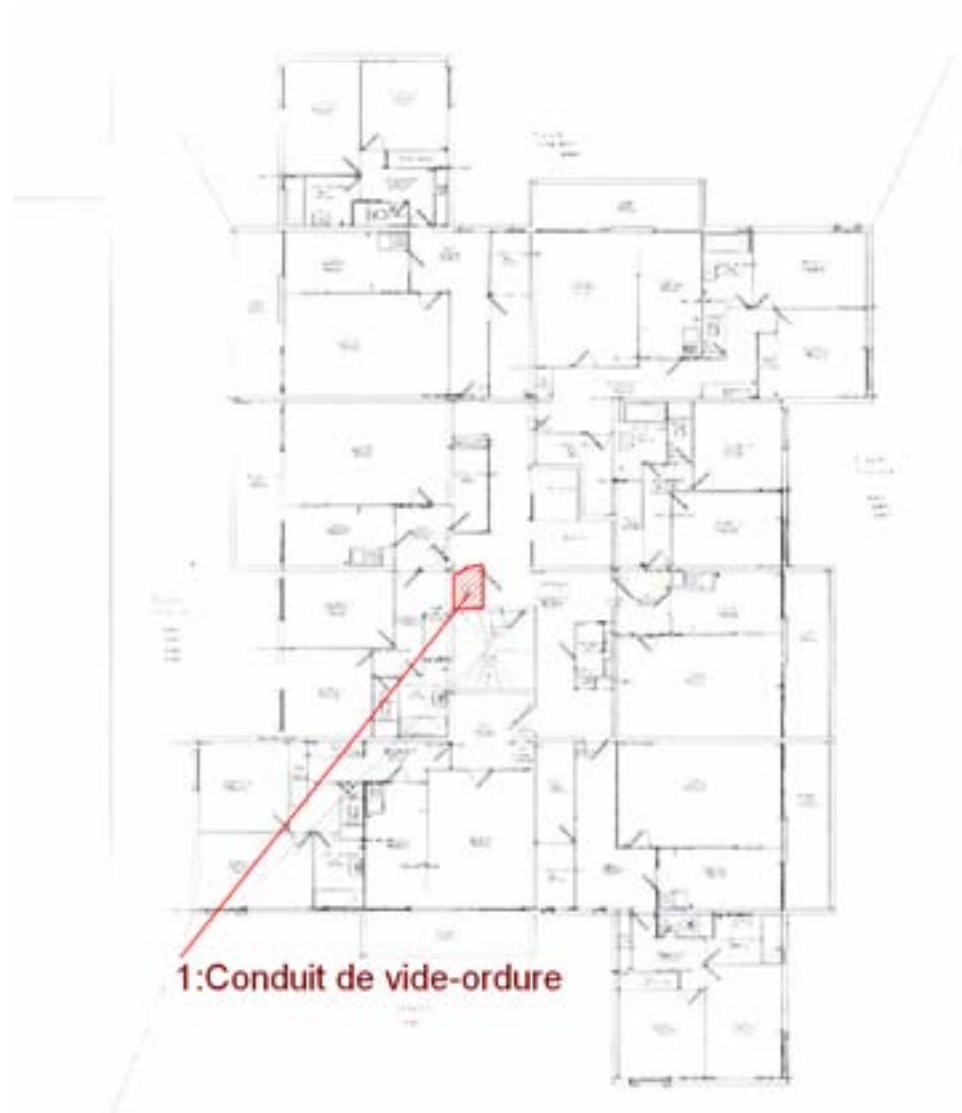
**Liste des composants présents dans : Niveau +2**

1	Conduit de vide-ordure	en amiante ciment	local technique	a
---	------------------------	-------------------	-----------------	---
